אכזיב- המבנה המקומר

דו"ח שימור והסרת סכנה

המזמין: רשות הטבע והגנים

תאריך ביצוע: פברואר-מאי 2014

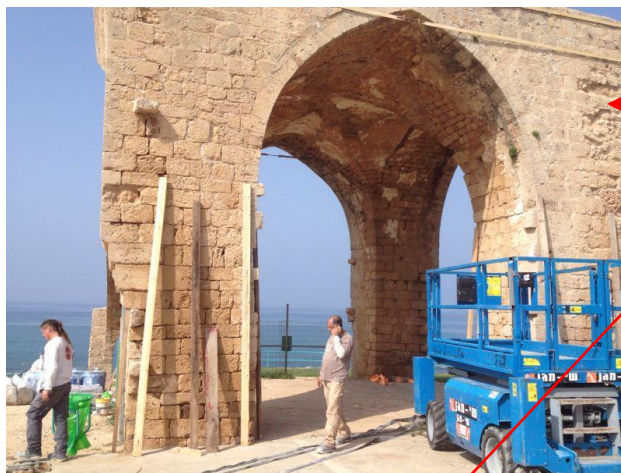
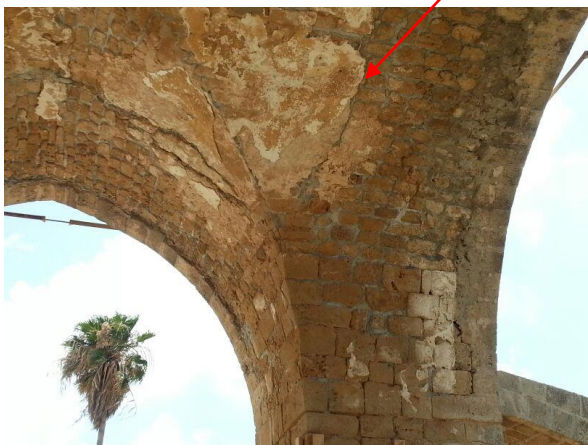
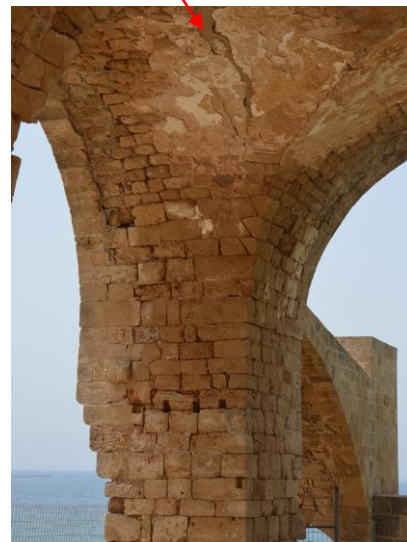
הכשלים הנדסיים במבנה וההמלצות להתערבות מתוארים בדו"ח ההנדסי שימורי שנערך לפני ביצוע עבודה זו (ראה מקורות). בתקרת הקמרון, נמצאו סדקים, חלקם טופלו בעבר במליטת צמנט ונפתחו מחדש, וחלקם מאוחרים יותר. נמצאו מישקים ריקים בין האבנים בחלקים שונים של האומנות ובעקבי קמרון, בעקבות התפוררות חומרי המליטה. כמו כן אובחנה שקיעה משמעותית בחלקים קטנים של הקמרון ונטיה של חלק מהאומנות. בחלק מאבני הכורכר נראים סימנים לבלייה מואצת (שפר, דוח הנדסי שימורי).

מצב המבנה לפני ההתערבות:
בליית אבן הכורכר
פתיחה מחודשת של סדקים
שמולאו בעבר בצמנט
נטיית האומנות ושקיעת הקמרון

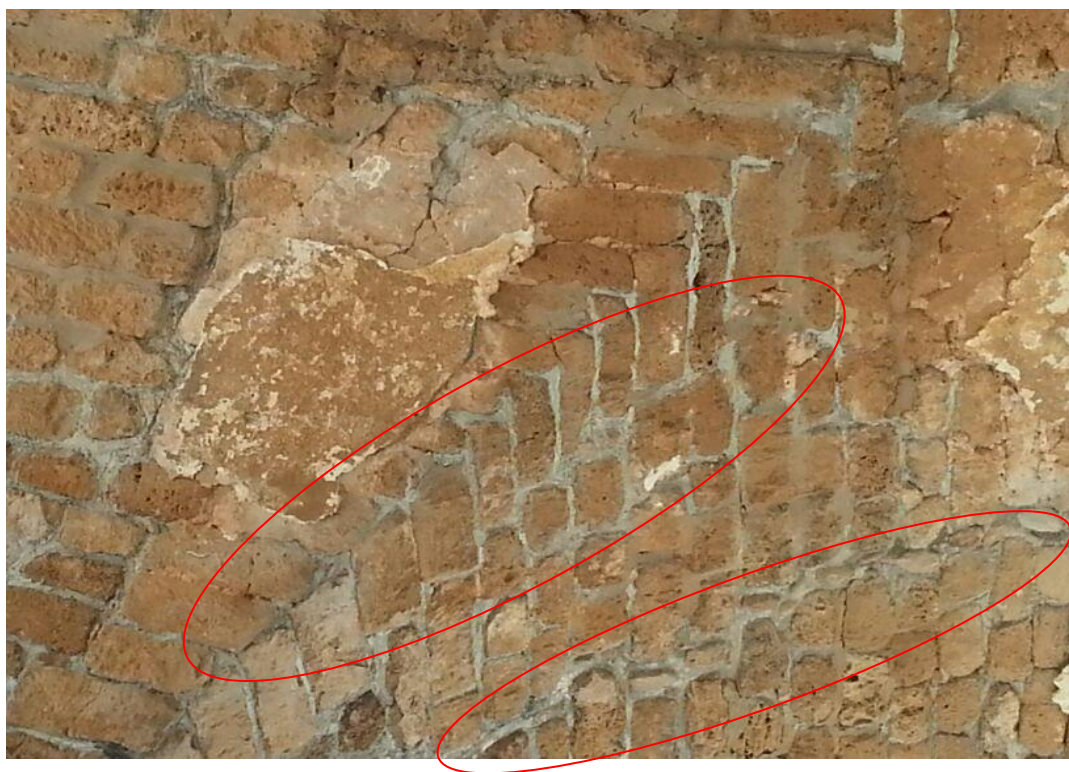
הקמרון לאחר מילוי הסדקים
 והטיפול במישקים-
 ניתן להבחין בחומר המליטה
 האפור הממלא את הסדק
 לאורכו ובמילוי מחודש של
 המישקים בין האבנים
 (ראה סימון)

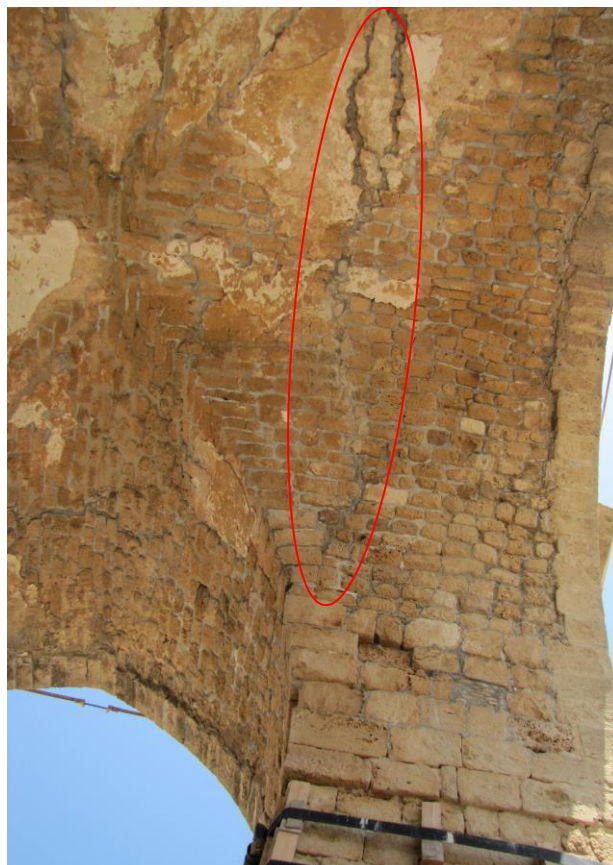
הקמרון לאחר הטיפול בסדקים- מבט כללי

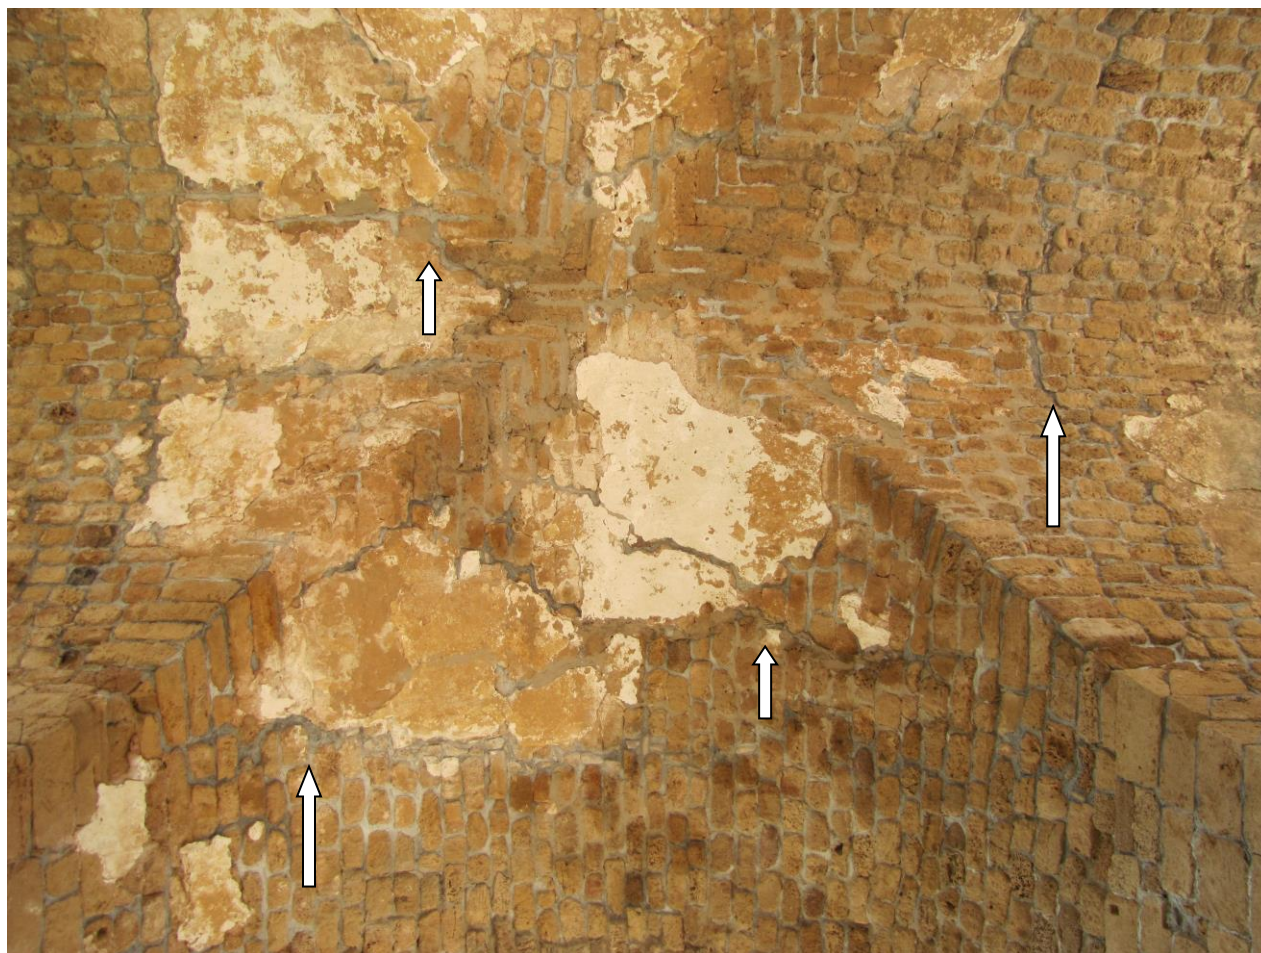
מבט מבסיס המבנה אל ראש הקמרון.

ניתן להבחין בסדקים שטופלו במרכז הקמרון ובאמנות ובמילוי המישקים בין האבנים.
